Ausstieg ist möglich

Ausstiegshilfen für Amphibien
und Kleinsäuger aus
betonierten Schlammfängen in Rebgebieten

NABU Gruppe Heilbronn und Umgebung e.V.
Heilbronn 1992

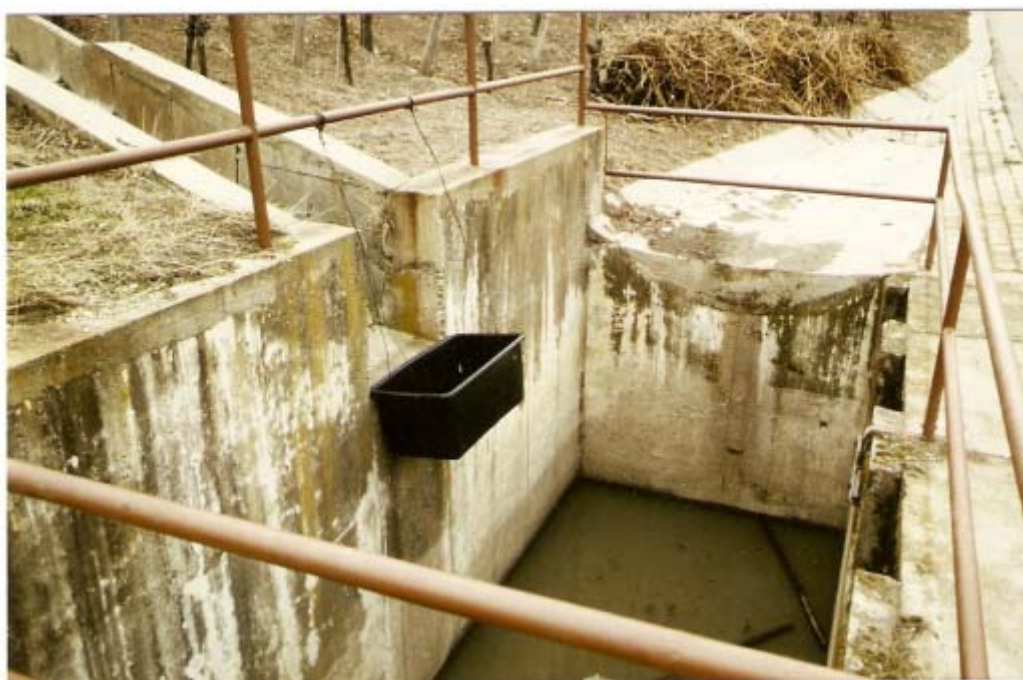
Abb. 1: Amphibienfangvorrichtung in Schlammfang (1) . Mit dieser Methode versuchte Hans Echter in den Jahren 1987 und 1988 ein Hineinfallen von Amphibien in den Schlammfang zu verhindern und gleichzeitig die Anzahl der betroffenen Amphibien zu ermitteln. Foto: HANS ECHTER.

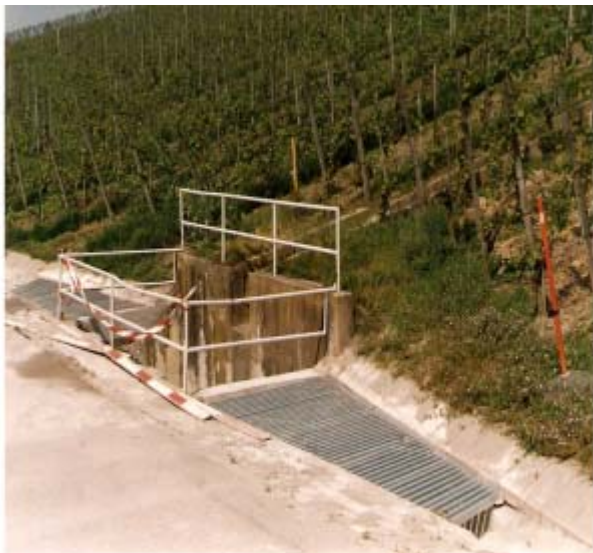
Abb. 3: Schlammfang (1) . Nach dem Um- bzw. Einbau der Ausstiegshilfe.
Foto: HANNELORE HELLWIG.

Nachdem im Herbst/Winter 1988/89 zwei „Ausstiege“ (1) und (2) in Betonbauweise mit bis zu 20° Neigung ein- bzw. angebaut worden waren und erste Erhebungen im Frühjahr 1989 positive Ergebnisse zeigten, wurden die Untersuchungen in den Jahren 1990 und 1991 auf fünf weitere, zwischenzeitlich mit Ausstiegshilfen versehene Schlammfänge ausgeweitet. Die Erhebungen im Gelände wurden so konzipiert, dass die Schlammfänge im März jeweils vier Tage hintereinander pro Woche, abends (gegen 21:00 Uhr) fußläufig, und morgens (gegen 8:00 Uhr) mit einem PKW angefahren wurden.

abschließt, scheiden in der Regel Ausstiegshilfen außerhalb der Schlammfänge als Anbau wie bei den Varianten (1) siehe Abbildung 3 und (2) Abbildung 4 in Flein realisiert, aus.

Die im Winterhalbjahr 1988/89 ein- bzw. angebauten Ausstiegshilfen in Betonbauweise erwiesen sich als uneingeschränkt wirkungsvoll. Aus beiden Schlammfängen (1) und (2) konnten hineingefallene Amphibien und Kleinsäuger ausnahmslos sofort auswandern. Dies taten, wie wir beobachten konnten, alle Amphibien unverzüglich noch in derselben Nacht, so dass wir bei unseren morgendlichen Kontrollen keine Tiere mehr in den Schlammfängen auffinden konnten. Beide Schlammfänge wurden deshalb im zweiten Frühjahr (1991) nur noch sporadisch angefahren und kontrolliert.

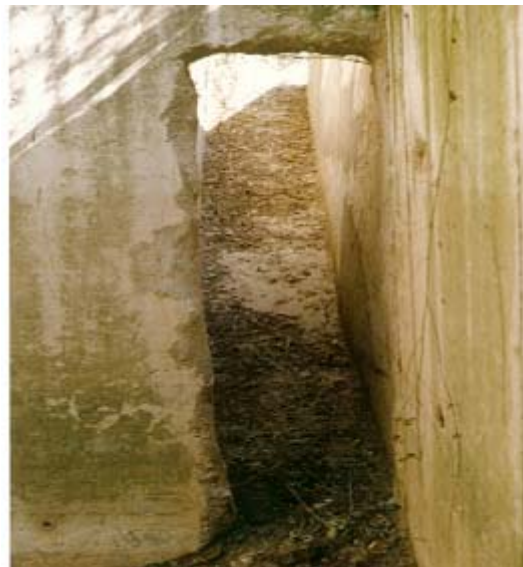
Abb. 4: Schlammfang (2) . Blick auf den Ausstieg. Foto: HANNELORE HELLWIG

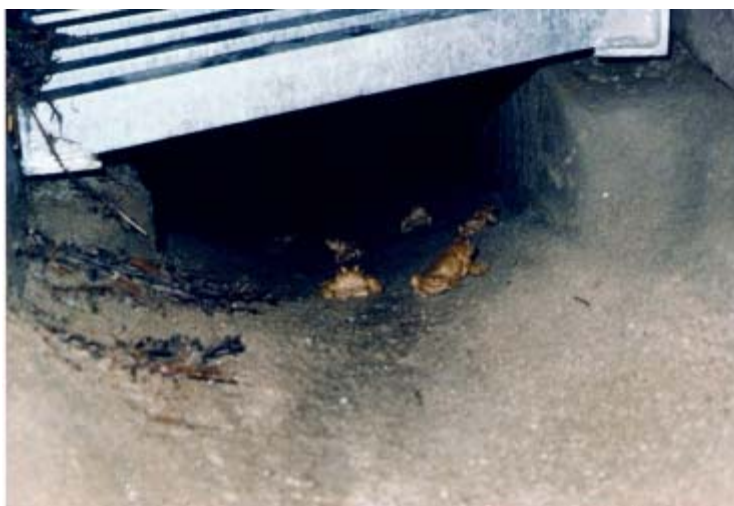
Abb. 5: Erdkröten beim Verlassen des Schlammfangs (1) in der Nacht zum 16.03.1989. Foto: JOERG KUEBART.

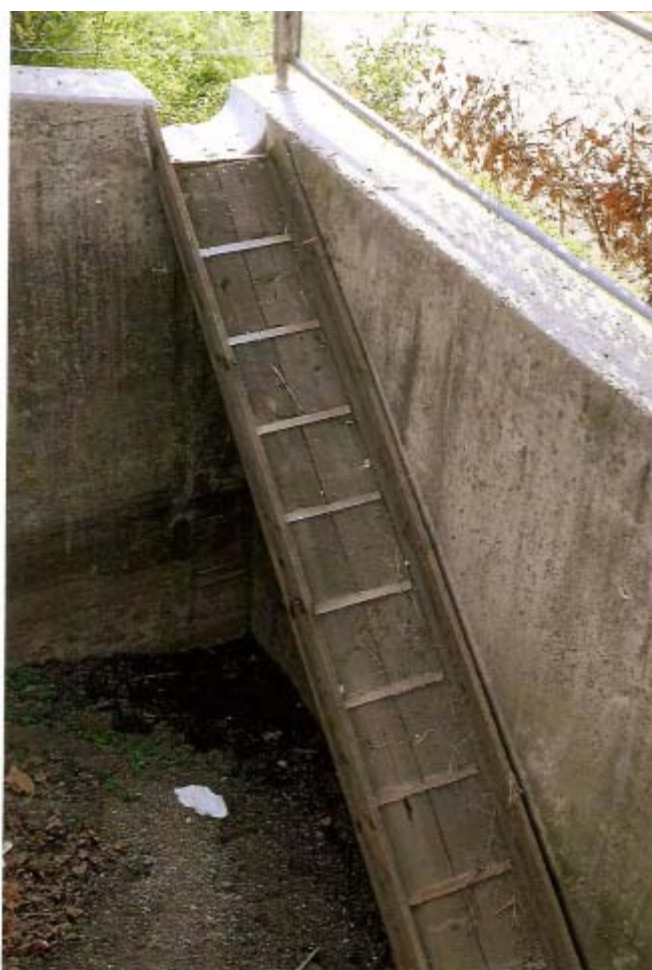
Abb. 6: Schlammfang (5) . Nach dem Um- bzw. Einbau der Ausstiegshilfe. Foto: HANS ECHTER

In den Schlammfängen (4) und (5) Abbildung 6, wurden Ausstiegshilfen aus Holz eingebaut. Die zur Anwendung kommenden Dielen sollten aus natürlich imprägniertem Holz (Douglasie, Lärche oder Eiche) sein, damit auf eine künstliche Imprägnierung verzichtet werden kann. Die so eingebauten Ausstiegshilfen, weisen Neigungswinkel von $37,7^\circ$ bei Ausstieg (4) und $36,4^\circ$ bei Ausstieg (5) auf. Beide Ausstiegshilfen wurden so installiert, dass Amphibien und Kleinsäuger die Schlammfänge unmittelbar in das umliegende Gelände verlassen können. In beiden Fällen mussten die Ausstiegshilfen entgegen der Zugrichtung, dem Laichgewässer abgewandt, eingebaut werden.

Auch aus den beiden mit Ausstiegshilfen aus Holzdielen bestückten Schlammfängen (4) und (5) konnten sich zumindest Erdkröten und Grasfrösche über die Ausstiegshilfen befreien. Kleinsäuger und andere Amphibienarten wurden in diesen beiden Schlammfängen im Untersuchungszeitraum nicht gesichtet.

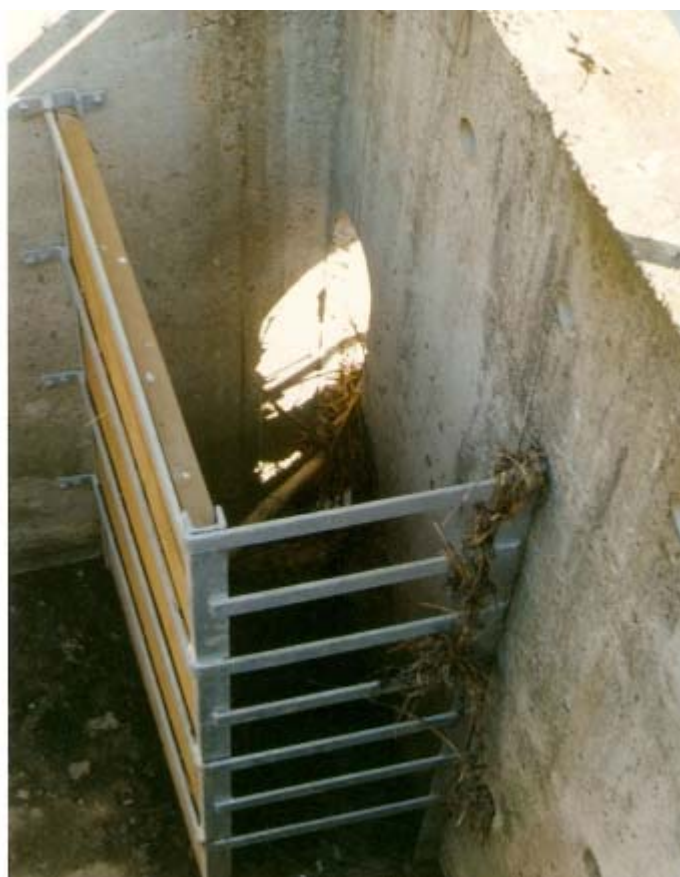
Abb. 7: Schlammfang (3) . Nach dem Um- bzw. Einbau der Ausstiegshilfe. Foto: HANNELORE HELLWIG.

So wurden in den drei restlichen Schlammfängen (3) siehe Abb. 7, (6) und (7) ebenerdige Schlitze in den Trennwänden zwischen der ersten und zweiten Kammer eingebracht. Amphibien und Kleinsäuger bis zur Größe eines Igels *können* (siehe Einschränkungen unter 6.2 Besonderheiten) nun auf diesem Wege die Schlammfänge auf kurzem Weg durch die Abflussrohre verlassen.

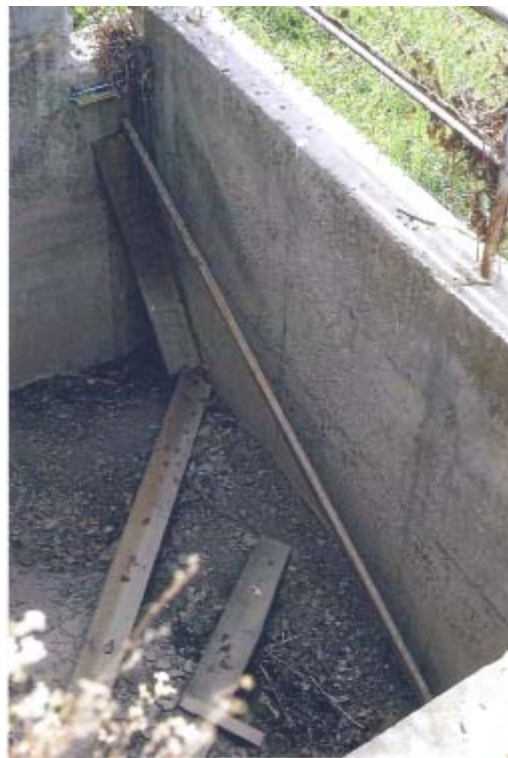
Abb. 8: Schlammfang (5) . Nach dem schweren Gewitter in der Nacht zum 22.03.1991. Foto: HANS ECHTER

Diese positive Situation änderte sich schlagartig, als bei einem in der Nacht vom 21.03. auf 22.03.1991 über Flein niedergehenden schweren Gewitter große schlammbesetzte Wassermassen sturzflutartig über die Wasserableitungen in die Schlammfänge strömten. Während die betonierten Ausstiege keinen Schaden nahmen und in ihrer Funktion auch durch die eingetragenen Schlammmassen nicht beeinträchtigt wurden, brach die hölzerne Ausstiegsrampe im Schlammfang (5) unter den einstürzenden Schlammmassen zusammen. Somit war die Ausstiegshilfe nicht mehr funktionstüchtig. Die von den Wassermassen eingetragenen Amphibien mussten von uns, nach Beruhigung und Senkung des Wasserspiegels, Tage später mühsam aus dem Schlammfang geborgen werden.
